FISKERIDIREKTORATET

# Tilsynskampanje med brønnbåter 2018

**Årstall**  
2019

**Ansvarlig avdeling:**  
Region Midt

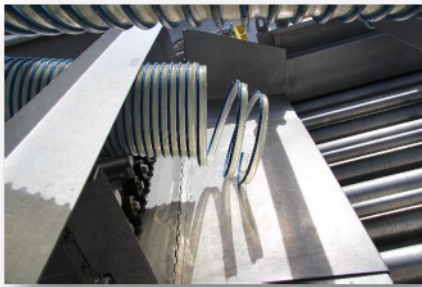
<p>Pumpeslange som revnet og førte til at fisk havnet på dekk og i sjøen. (foto: Fiskeridirektoratet)</p>

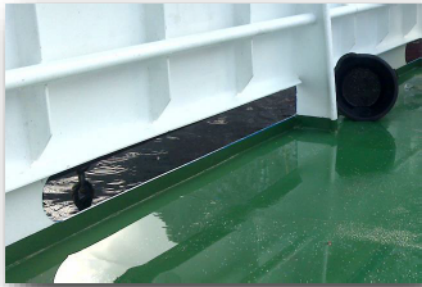
<p>Områder på dekk som ikke er sikret under arbeidsoperasjoner har i mange tilfeller ført til at fisk havner i sjøen. (foto: Fiskeridirektoratet)</p>
