## Oppsummerende rapport vedr. rømning fra lokalitet Skorpo NV 10.08.14

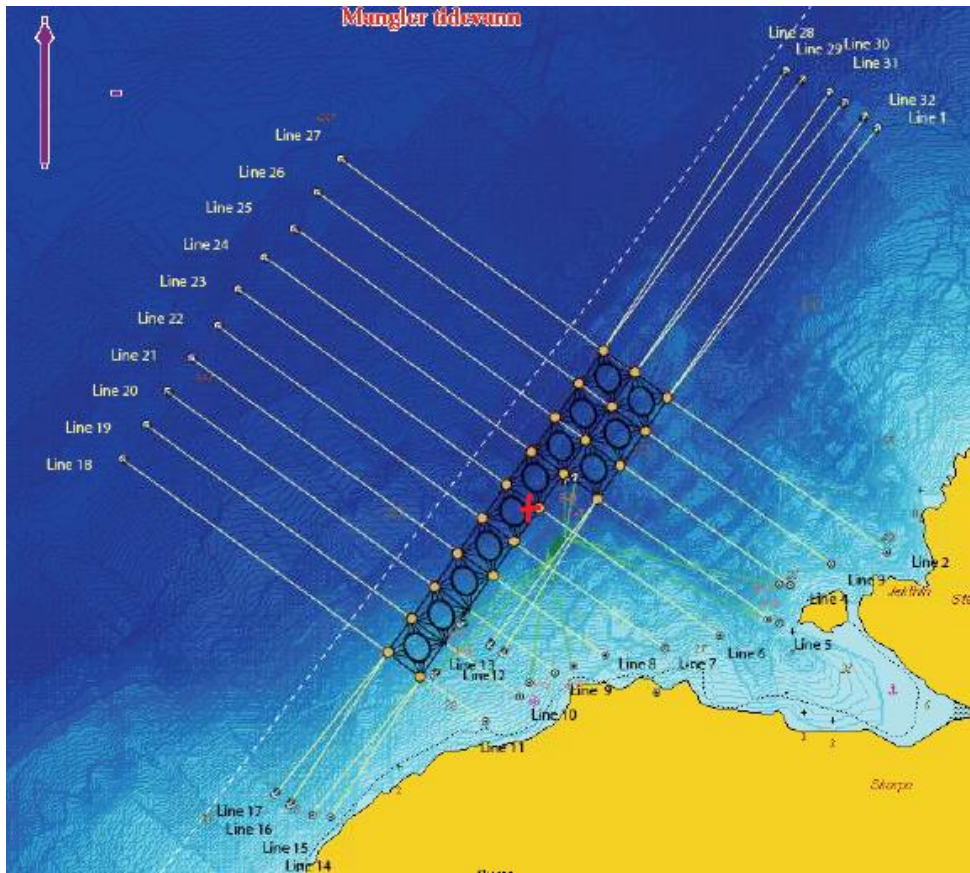
Tegning av fortøyningsystem, ringer og flåte på Skorpo. Rømningen skjedde fra merd nr 5 NØ side, merket med rødt kryss.

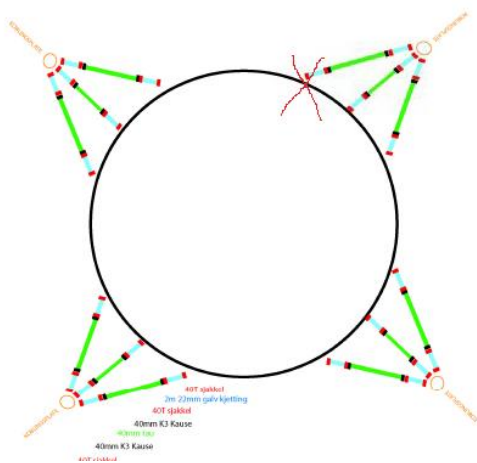
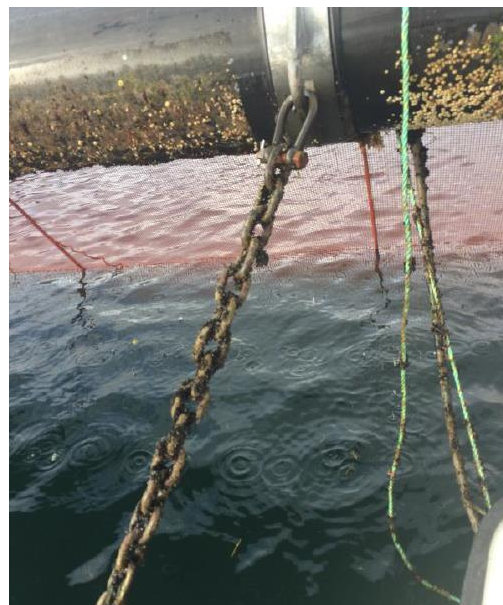
Prinsippskisse for haneføtter, med skadested inntegnet som rødt kryss i NØ

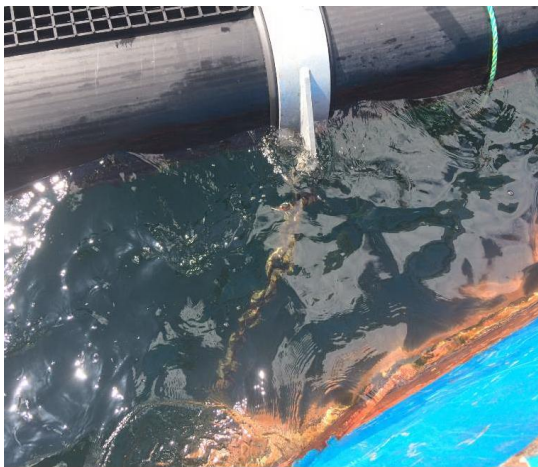
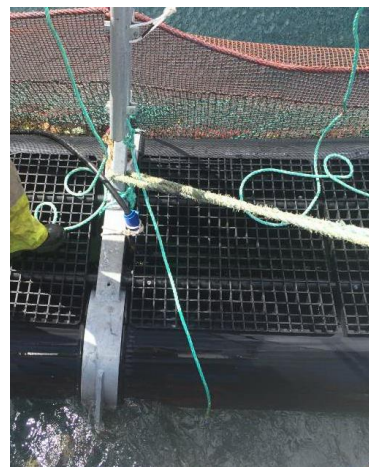
Skadested ved rekkestøtte 46. Her kommer hanefot inn og strømkabel opp mellom flyterørene. Dykker fra Seadive antyder i sin rapport at det kan ha vært kontakt mellom not og kjetting i hanefot. Begrunner dette med at det er et felt på kjettingen som har mindre groe enn resten.

Ut fra det vi ser har det vært en form for gnag på nota, sannsynligvis har nota hatt kontakt med kjettingen i hanefoten. Selv om vi ikke har opplevd gnagskader på not av denne årsak tidligere, ønsker vi å eliminere denne risikoen. I samarbeid med bl.a Aqualine har vi designet ny type hanefot, uten kjetting i enden mot noten. Denne typen hanefot vil bli standard på lokaliteter i Lerøy Sjøtroll.

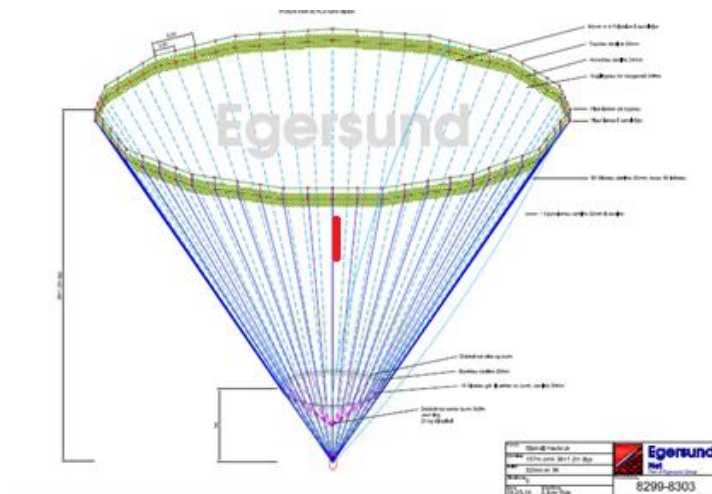
Hullet starta ved stavgtau på rekkestøtte nummer 46

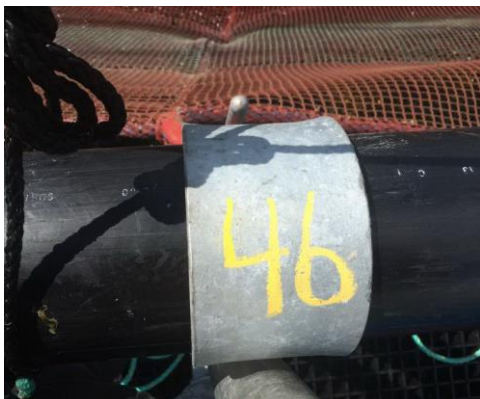
Antydning til slitasje på stavtau. Ca 40cm langt felt.

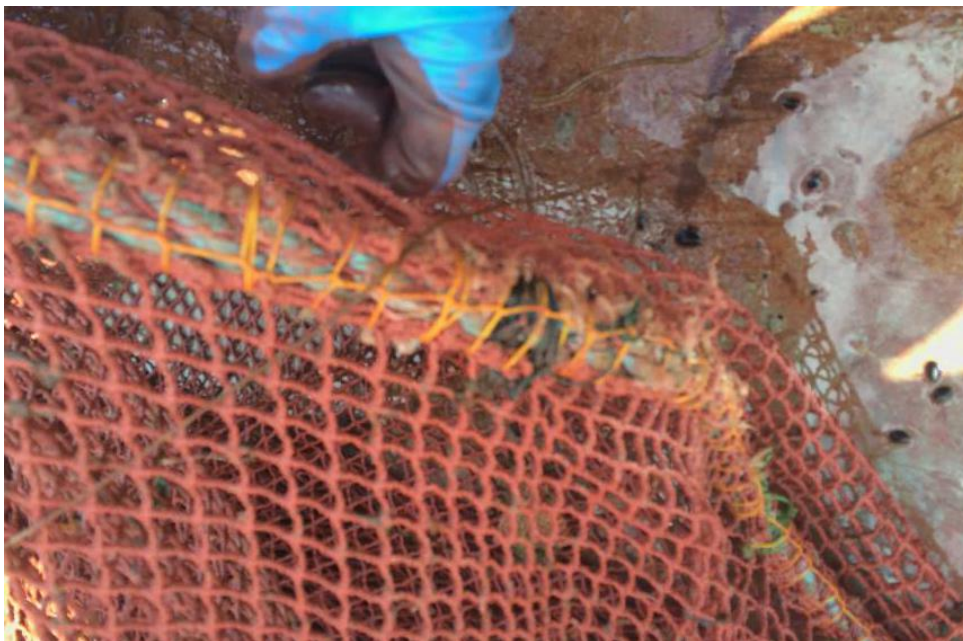
Nota har aldri vore spylt

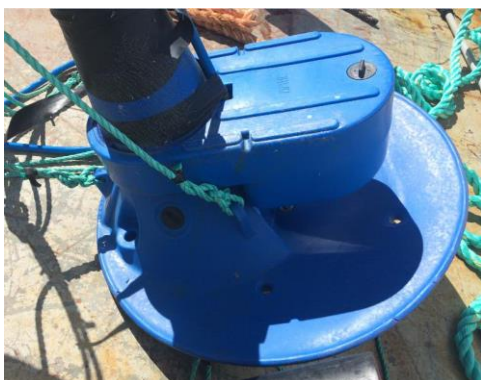
Standard Lift-up som ikke har vært håndtert.

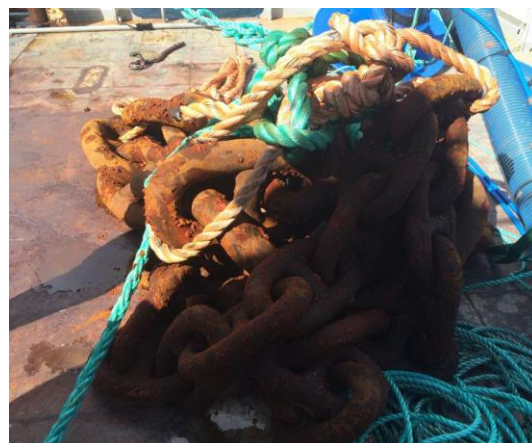
Kjettingklyse vegd til 3.350 kg. Har ikke vært håndtert siden utsett.

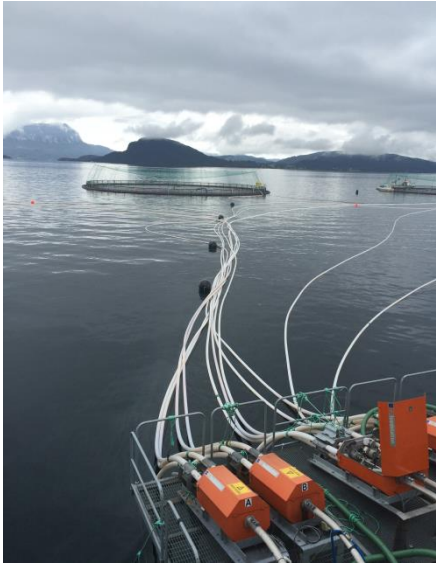
Kabel frå flåte og ut til ring nr 5. Kabelen går ut frå flåten like sør for fordelere, henger i de fire svarte bøylene og kommer opp på østsiden av ring 5. Lengden på kabelen er 190m, og avstanden frå flåten til punktet den er festet i ringen er ca 110m i luftlinje. Kabelen har derfor godt med slakke, ca 80m, og henger i buer opp og ned mellom bøylene uten å være festet i andre fortøyningsliner. Det er likevel en mulighet for at dette kan ha påvirket hvordan ringen bevegede seg og eventuelt gitt slakk til aktuell hanefot.

strømkabelen i anlegget må bedres, eventuelt at de må tas med i fortøyningsanalysen. Og at vi bør ha en mer standardisert måte å henge de opp på. Fortøyningsanalysene som vi får fra vår nye leverandør Løvold AS har et eget kapittel som omhandler samspillet mellom flåte og ramme. Integrasjon av strømkabel i dette har imidlertid gitt utfordringer da programmet pr i dag ikke kan analysere dette. Vi har fortsatt intensjon om å få dette på plass og er i dialog med leverandører av fortøyningsanalyser og flytekrager om dette.

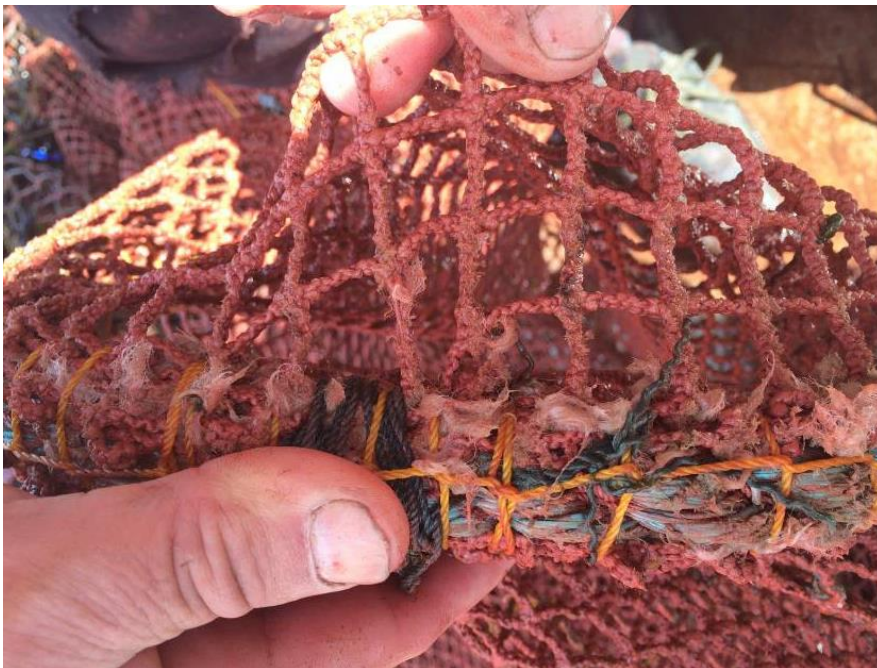
Slitasje på not på utsida. Ca 40cm.

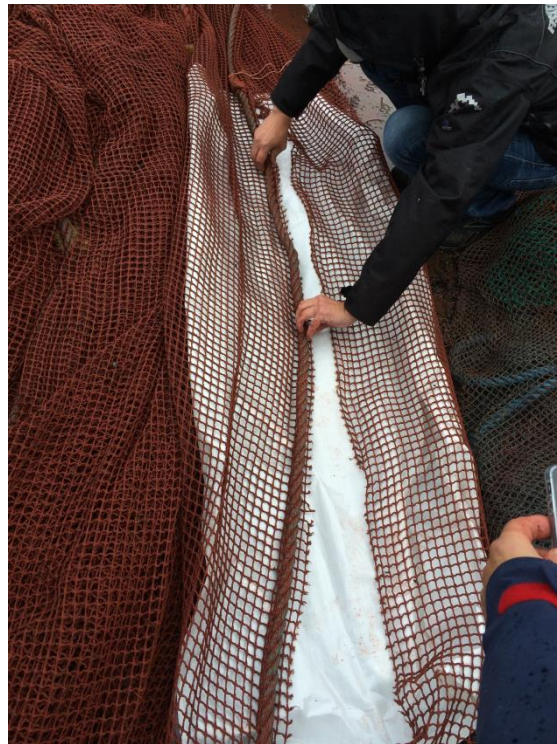
Nedre del av hullet.

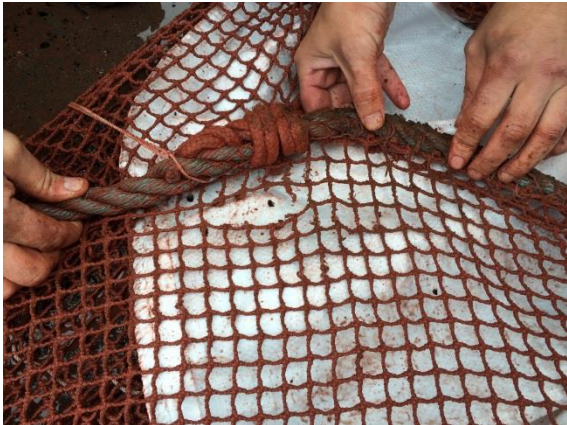
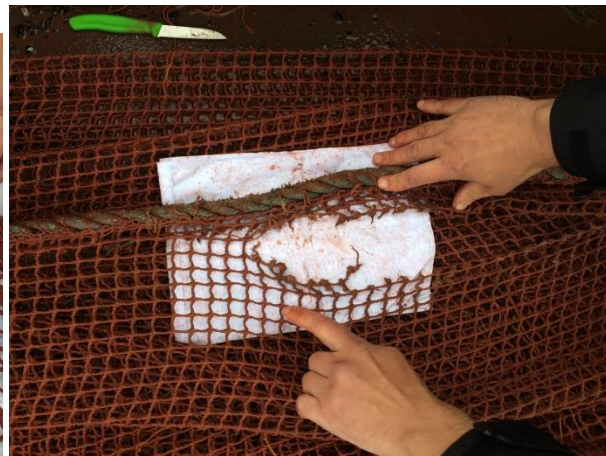
10 cm langt hull nede på motsatt side av staven / 40 cm langt hull oppe på motsatt side av staven.

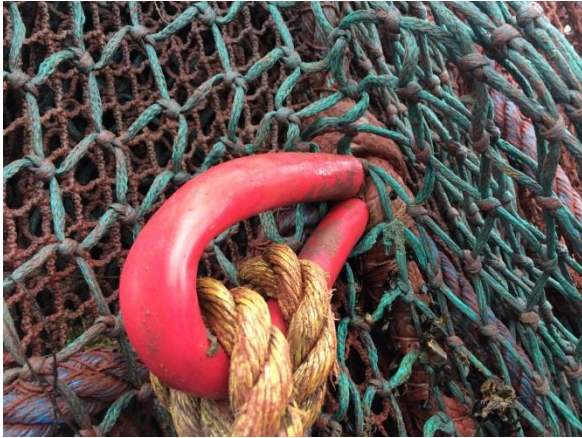
Innfestingsløkke for aktuelt stavtau. Ingenting som tyder på sterke krefter. Ring ikke deformert, stav ikke vridd.

Styrke på not målt til over 190 kg 10cm fra skadested. Nytt notlin oppgitt til 136 kg.

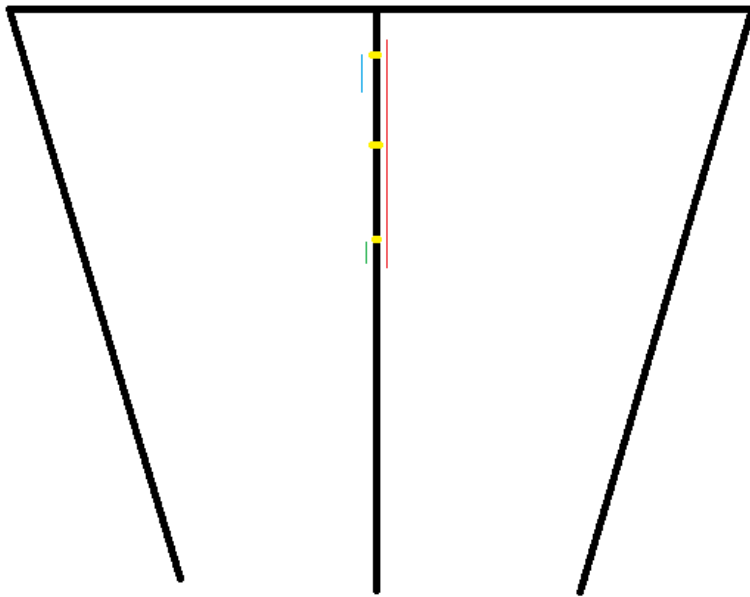
Rød: starter 2,7m under hovedtelne. Er 4,6m langt.

Blå: 40cm langt. På motsatt side av staven. Nesten helt oppe der rødt starter.

Grønn: 10cm langt. På motsatt side av staven. Nesten helt nede der rødt slutter.

Gul: innvendige løfteløkker. På alle de tre løkkene som er i nærheten av staven ser vi slitasje på selve løkken, pluss i overkant på selve stavtauet. Merkbart, men ikke betydelig. Her har vært kontakt med «noe».

Riften i nota går mellom de innvendige løfteløkkene og vi ser at det er slitasje på løkkene. Vi vet ikke hvor hullet har startet, eller om løkkene har påvirket hvordan hullet har utviklet seg. Vi fjerner løfteløkkene på innsiden av noten på nye produksjoner.

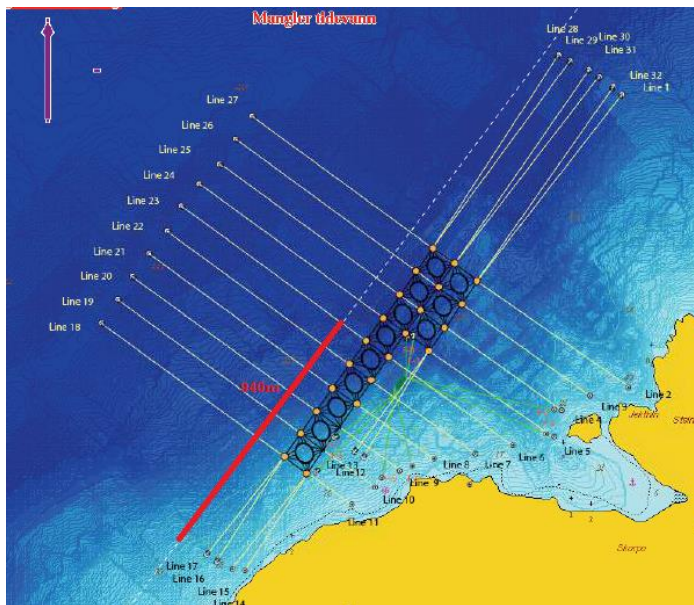
Fortøyningslinene i sør er 440m lange, rammene er 100m hver. Total lengde fra anker til skadestedet er dermed 940m. Under påstand kan vi anta at linene har strekt seg 2-3%, altså inntil 28m i retning NV. Det er også sannsynlig at ringene 7-12 har strekt seg mindre fordi her er en stivere rammesammensetning (doble rammer, samt at 10-12 har kortere liner og ligger i le).

Etter stormen ble det tatt inn på tre av fortøyningslinene (line 19, 32 og 1), og lengde er antydnet til ca 15m på line 19 og 1, mens line 32 var så slakk (30-40m) at den ble flyttet.

At vi i anlegget har liner som har hatt mindre holdekraft pga «drabbing» i tillegg til lange liner som gir stor elastisitet, vil kunne ha medført slakk på haneføtter på leside og mulighet for kontakt med not.

- Etterstrekt med 18t trekk på vinsj i 15-20 min på alle fortøyninger med anker
- Ikkje 32, 1, 12 og 13 for de er tatt tidligere (rett etter hendelsen)
- Line 21 kom etter, og er lagt ut på nytt.
- Sett i 1meter kjetting i hanefot på nordsida på merd1, og 2meter i sørsiden.
- Stammet inn line 16 ca 2meter.
- Sett i 2meter kjetting i ramme mellom merd 9 og 10, og strammet inn 2meter på line(line 3)

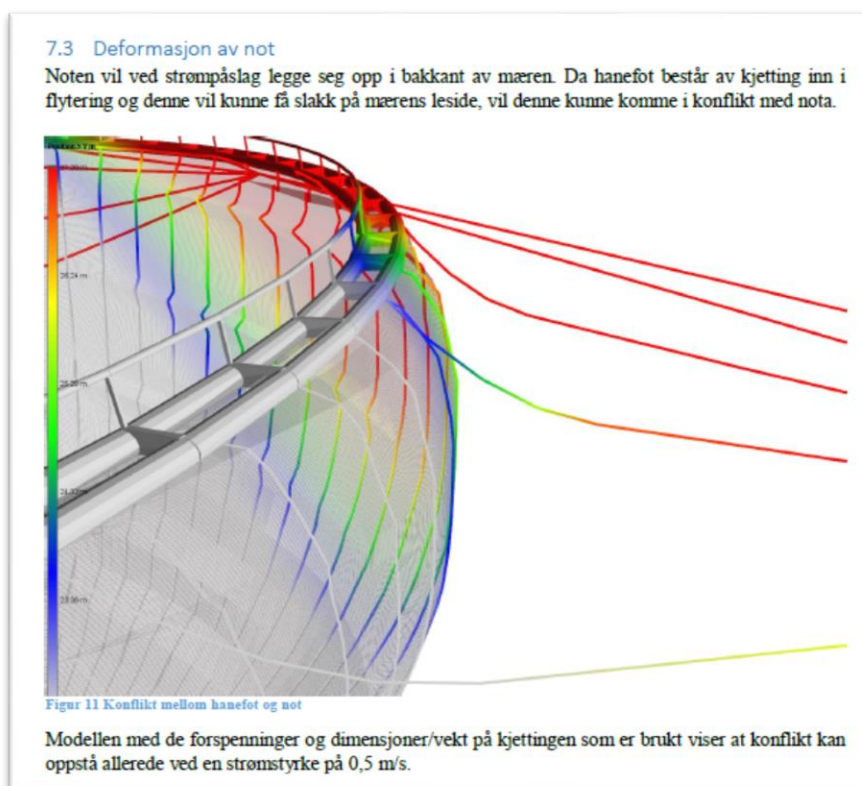
På bakgrunn av resultatene i kapittel 6 og diskusjonen i kapittel 7 er det funnet utnyttelser i nota fra 0,36 til 1,26. Utnyttelser baserer seg på lastfaktor 1,3 og sikkerhetsfaktorer som spesifisert i tabell 7 hvor not er sammenliknet opp imot sikkerhetsfaktorer for dimensjonsklasse VII noter. Størst utnyttelse får vi i innfestningstau mot flytering.

Volumberegninger viser at noten vil kunne få en reduksjon på opp imot 50% med fullt strømpåslag ( $V_{c-5\text{meter}} = 1,25 \text{ m/s}$   $V_{c-15\text{meter}} = 1,0 \text{ m/s}$ )

Det anmerkes at det pga deformasjoner i nota vil det kunne komme konflikt mellom hanefot (kjetting) og not ved strømpåslag.

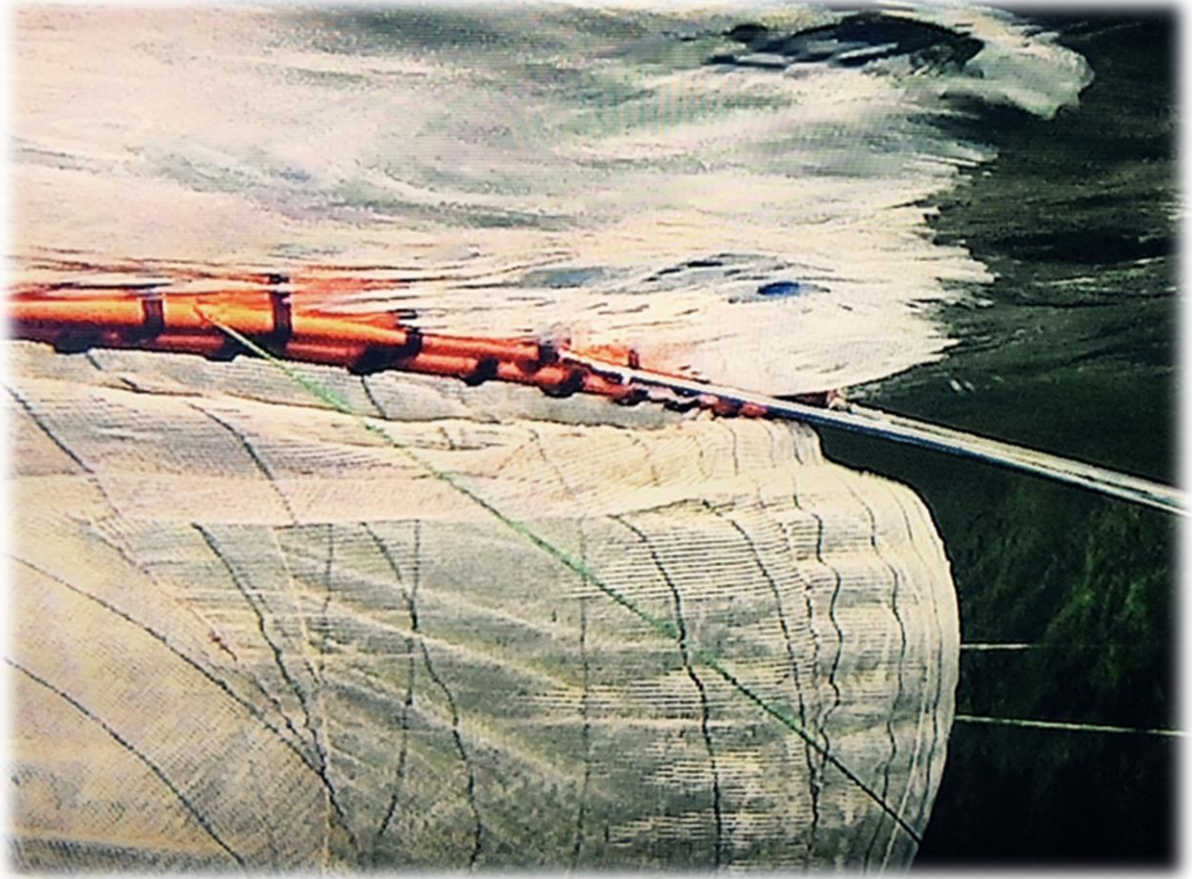
I tillegg ble det gjennomført modellforsøk i SINTEF sin tank i Hirtshals i samarbeid med Egersund Net, for å prøve å finne ut mer om hvordan nota beveger seg under sterk strøm. Også her ser vi at det er mulig kontakt mellom not og hanefot. Dette oppstår når en får både strøm og bølger fra samme retning.

Det er sannsynlig at skade på not skyldes at not har vært i kontakt med kjetting i hanefot. Modellforsøk og analyser viser at kontakt mellom not og hanefot med kjetting kan inntreffe innenfor dimensjonerende miljøbelastninger. Det er også mulig at slakk i deler av forankringssystemet har ført til slakk i hanefot og dermed økt risikoen for konflikt med kjetting i hanefot ved merd 5. Det mest sannsynlige hendelsesforløpet er at hullene i nota oppsto som følge av at kjettingen har gnagd på og hektet i notlinet. Det store hullet kan ha utviklet seg over tid ved at kjettingen kan ha blitt liggende inne i hullet og at endene av riften kan ha hektet for eksempel mellom løkkene til kjettingen. Et alternativt hendelsesforløp er at nota har hektet i sjakkel som fester hanefot til flytekrage og at det har blitt revet hull.
