Rapport

Vurdering av årsak til skade på not ved lokaliteten Skorpo

2014-12-09

Sjøtroll havbruk

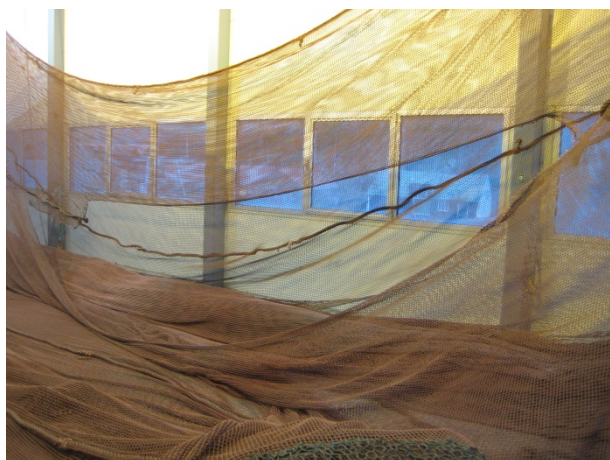
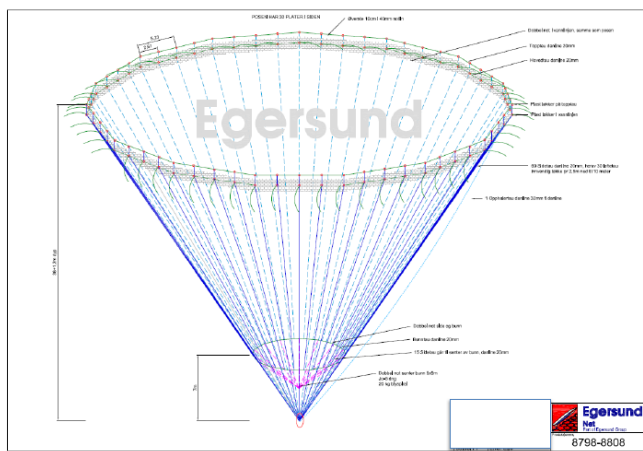
Figur 1: Not klargjort for inspeksjon og tegning av not.

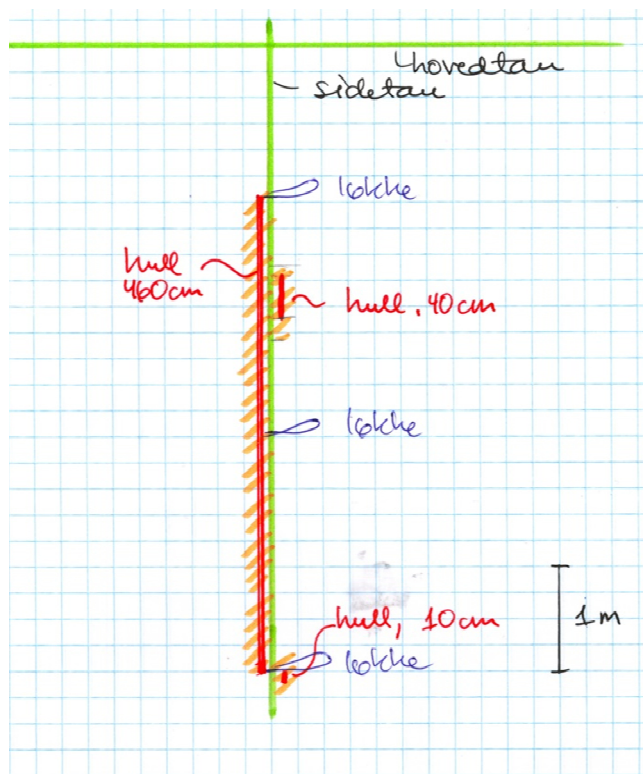
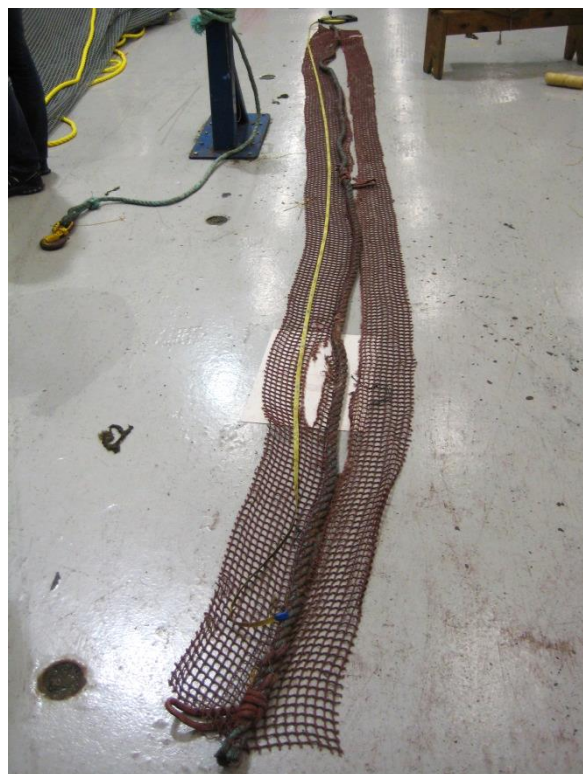
Det vurderes som sannsynlig at noe har ligget langsmed venstre side av sidetauet sett utenfra. I dette området kan man observere kontinuerlige gnagskader over en bredde på 5-10 cm på siden av tauet, løfteløkker og nærliggende masker i notlinet. Ved studier av bildene i etterkant av inspeksjonen, er det identifisert mulig brunaktig misfarging av notlin og tau i områder med slitasjeskader. Undertegnede ble ikke oppmerksom på dette under inspeksjonen, og kan ikke si om det faktisk er misfarging. Dette kan muligens ved nærmere undersøkelser bidra til å bestemme hva notlinet har vært i kontakt med, da slik misfarging kan skyldes for eksempel rust eller biologisk materiale fra kjetting.

Figur 2: Venstre: Skisse av skadd område med plassering av hull (rødt). Orange skravering angir områder med synlig gnagslitasje (bredden er ikke i skala). Høyre: Bilde av skadet notlin som ble skjært ut av nota ved en tidligere anledning.

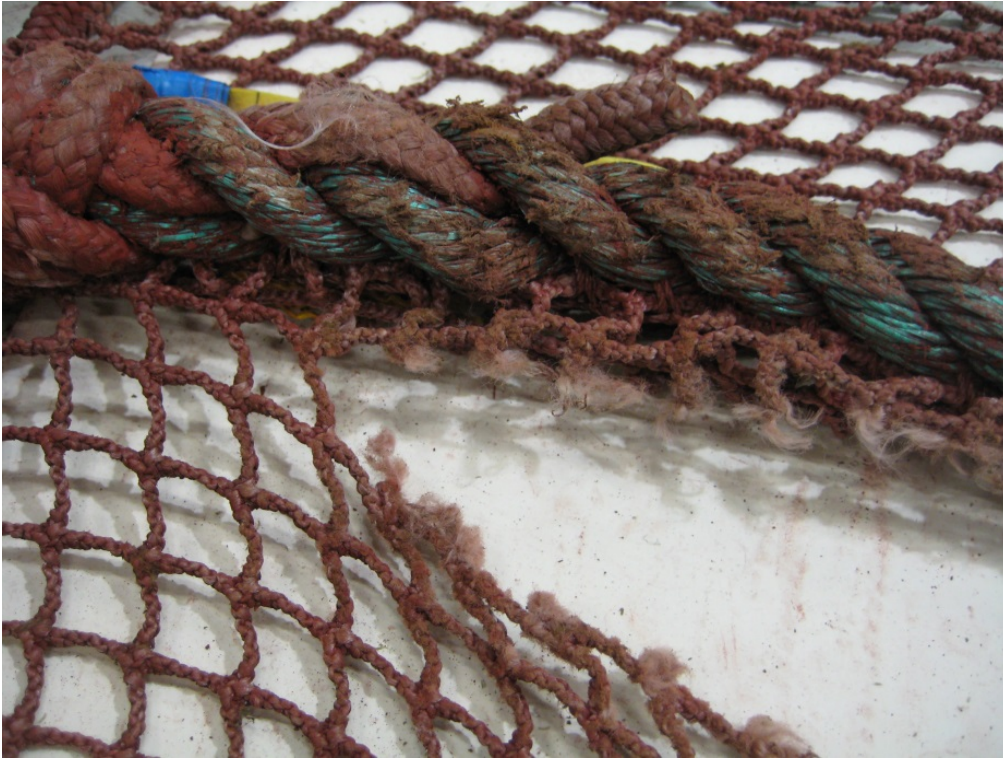
Figur 3: Øvre ende av den store riften.

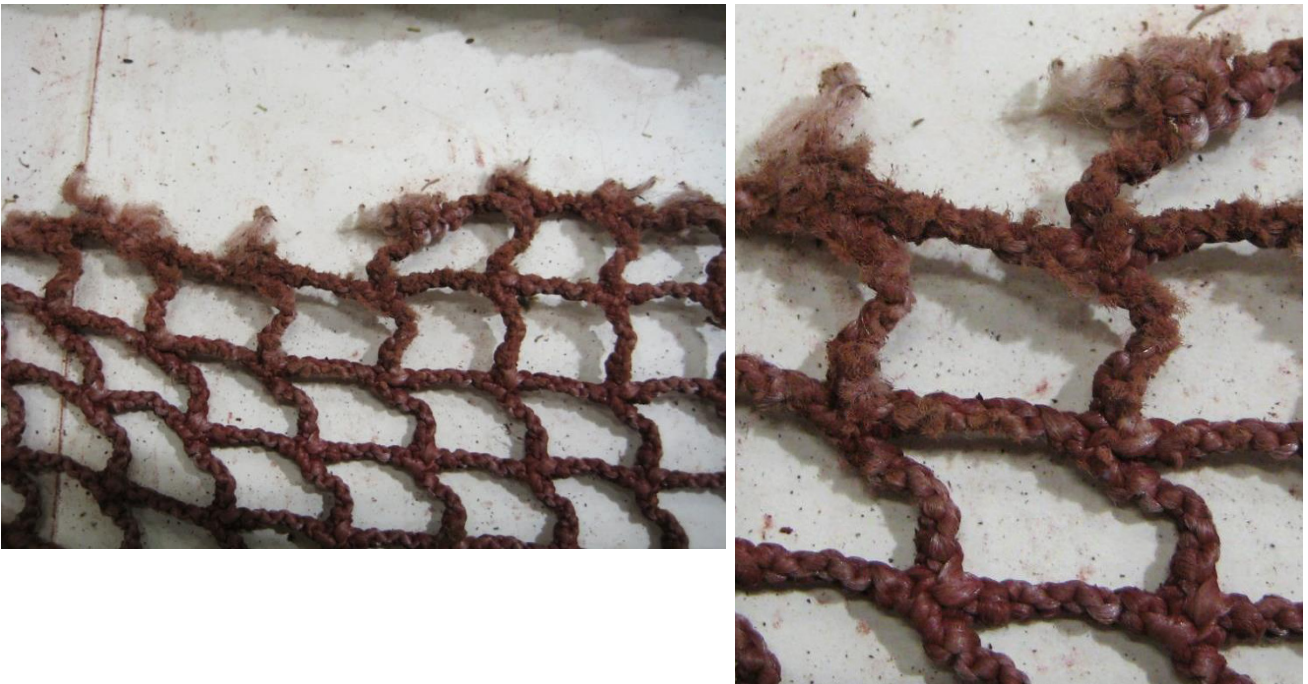
Figur 4: Notlin med gnagskader ved øvre enden av den store riften (zoomet inn til høyre).

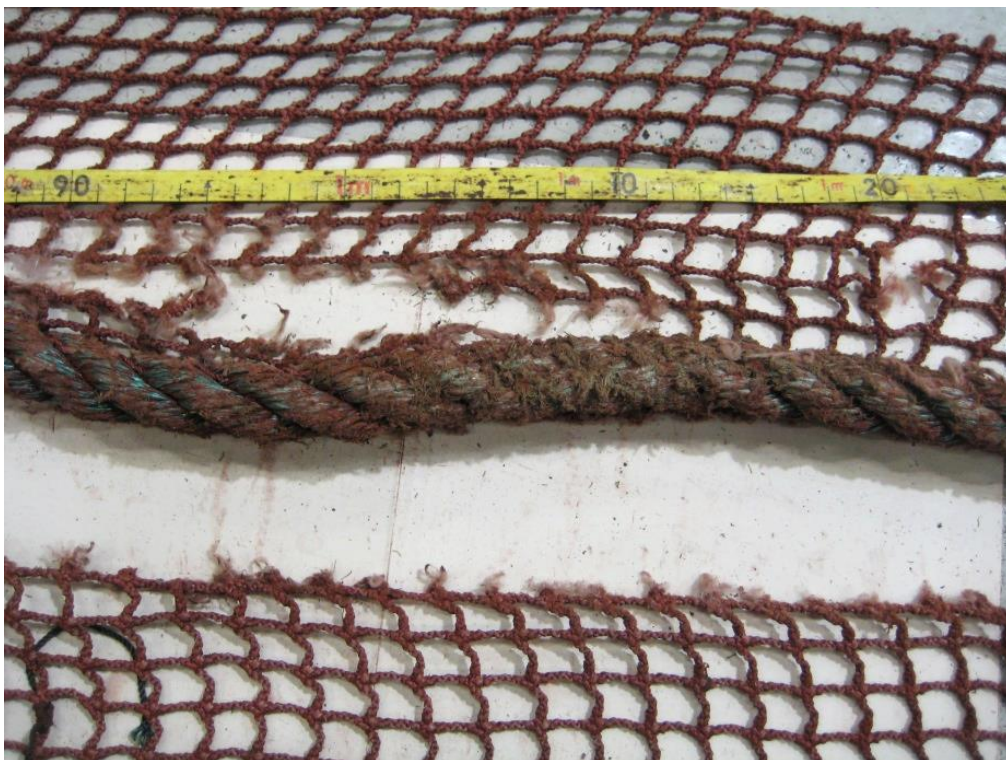
Først ble skadeområdet studert og fotografert (Figur 2 til Figur 10). Det ble observert 3 rifter langsmed sidetau med lengde på 460, 10 og 40 cm og småskader i nærheten av disse (Figur 5, Figur 7, Figur 10). I nærheten av riftene var det moderate slitasjeskader på utsiden av nota i form av oppfliset notlin og tau. Typisk var det slitasje på to masker ved siden av den store riften, men stedvis også over flere masker. Den store riften befant seg i 2. til 4. maske fra sidetau, og dette varierte over dybden til nota. Gnag ble observert på utsiden og siden av horisontale stolper i notlinet, og i noen begrensede områder også på vertikale stolper (Figur 4 og Figur 9). Det var ingen tegn til gnag fra innsiden av nota. Dette tyder på at nota har vært utsatt for slitasje fra legeme på utsiden med vertikal bevegelse i forhold til notlinet.

Figur 5: Skader på begge sider av tau 1 meter under øvre ende av den store riften.

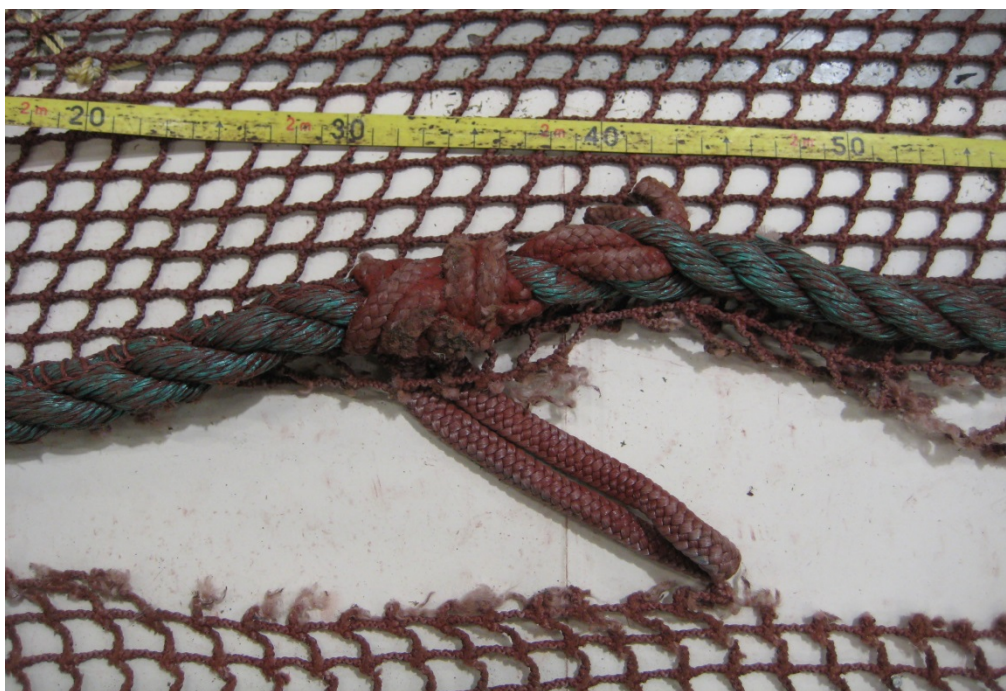
Figur 6: Ved 230 cm (midt på den store riften). Her "flytter" riften seg fra 2. maske (over) til 4. maske (under).

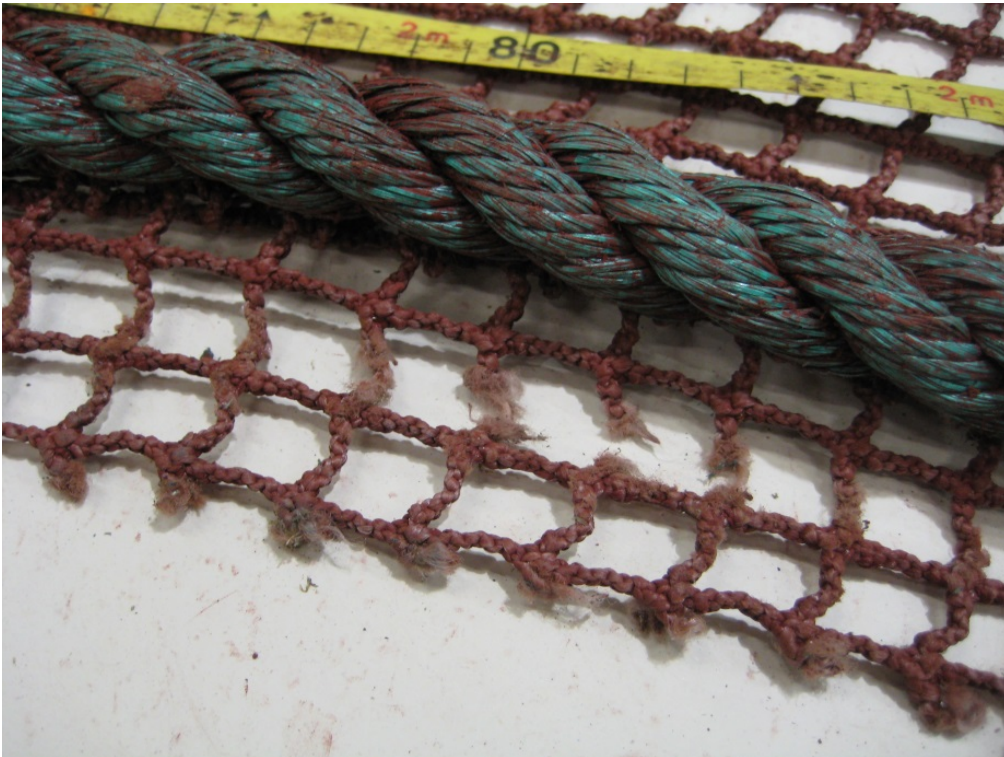
Figur 7: 280 cm nedenfor øvre ende av den store riften.

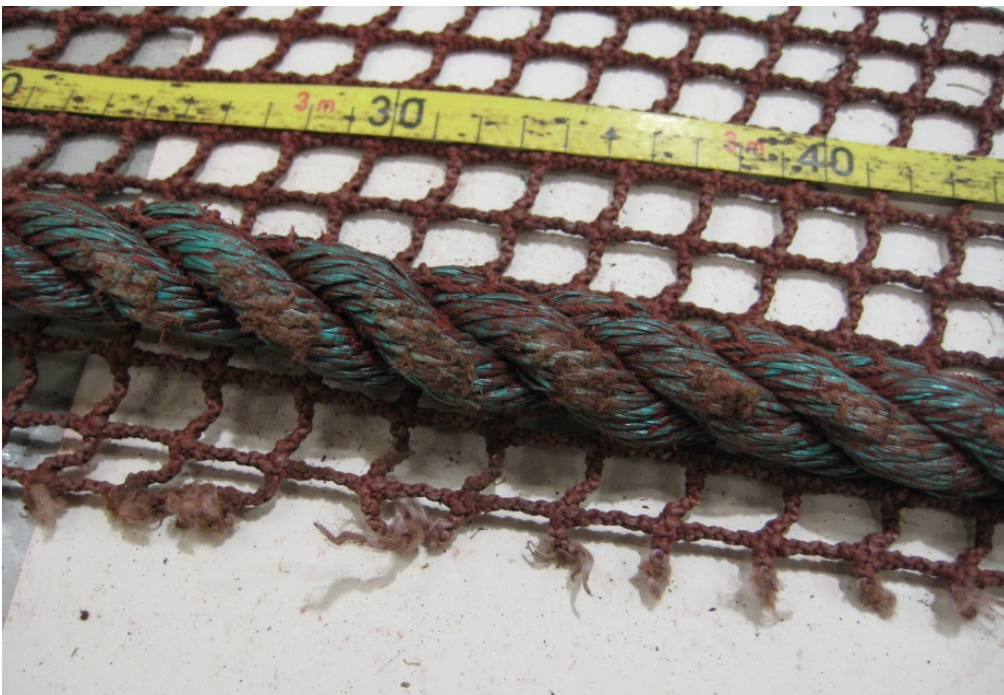
Figur 8: 330 cm nedenfor øvre ende av den store riften. Her endrer riften horisontal posisjon (maske) i notlinet.

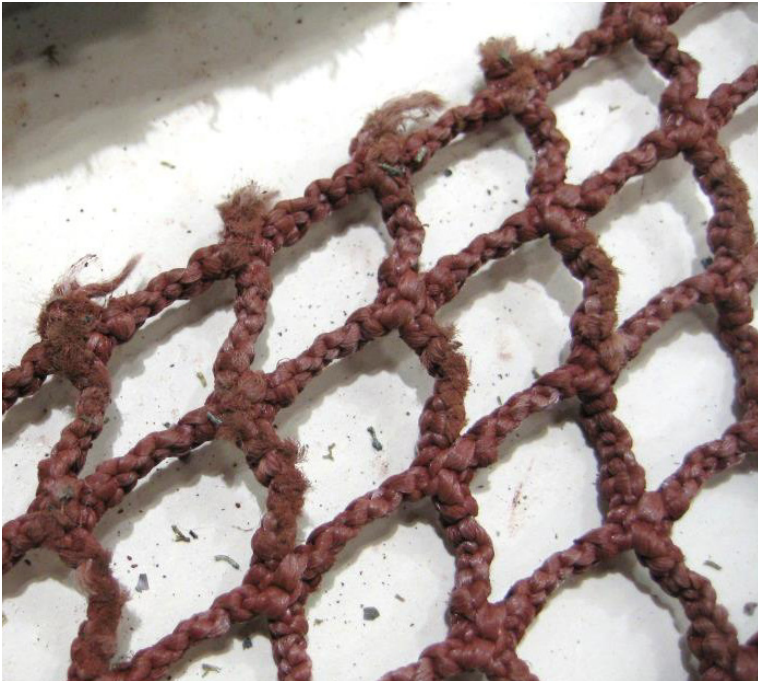
Figur 9: Gnagskader i notlin 420 cm nedenfor øvre ende av den store riften.

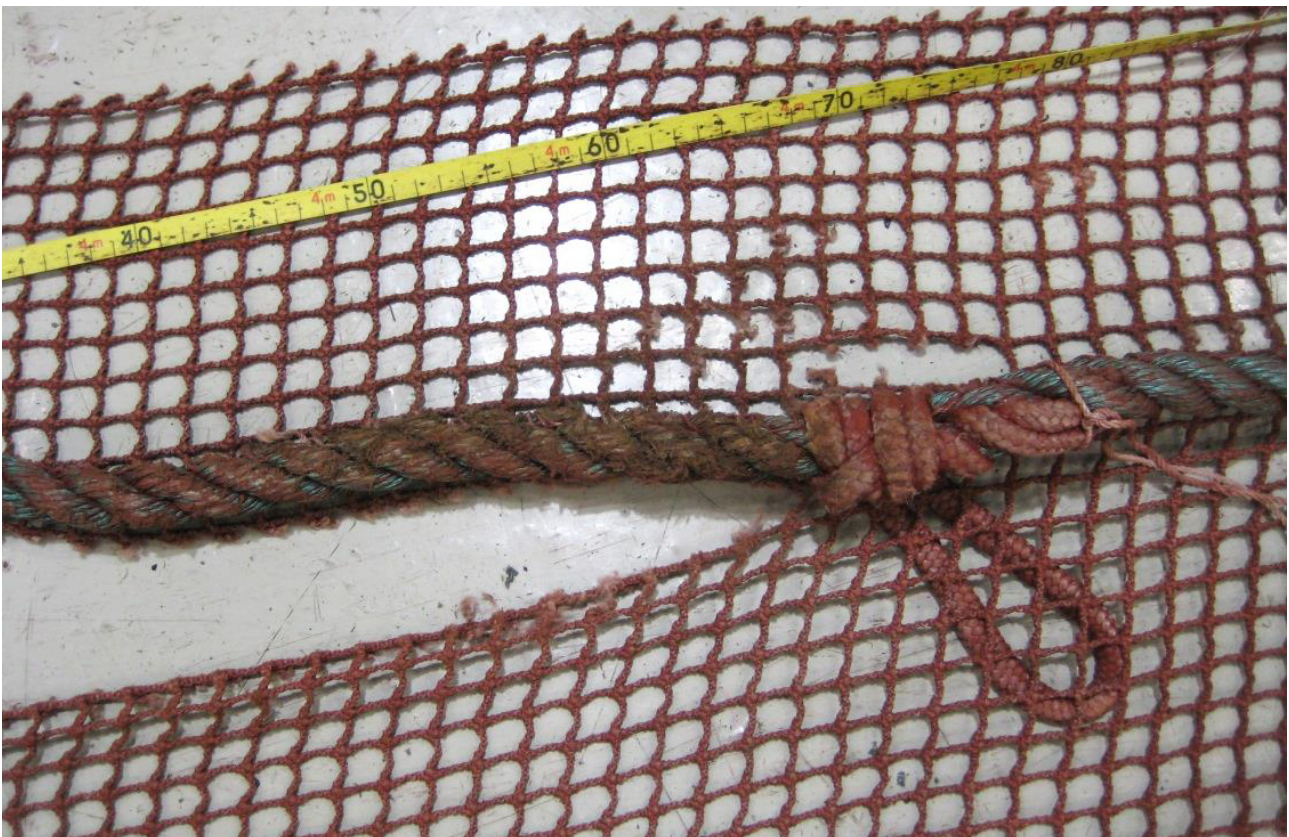
Figur 10: Ved nedre ende av den store riften.

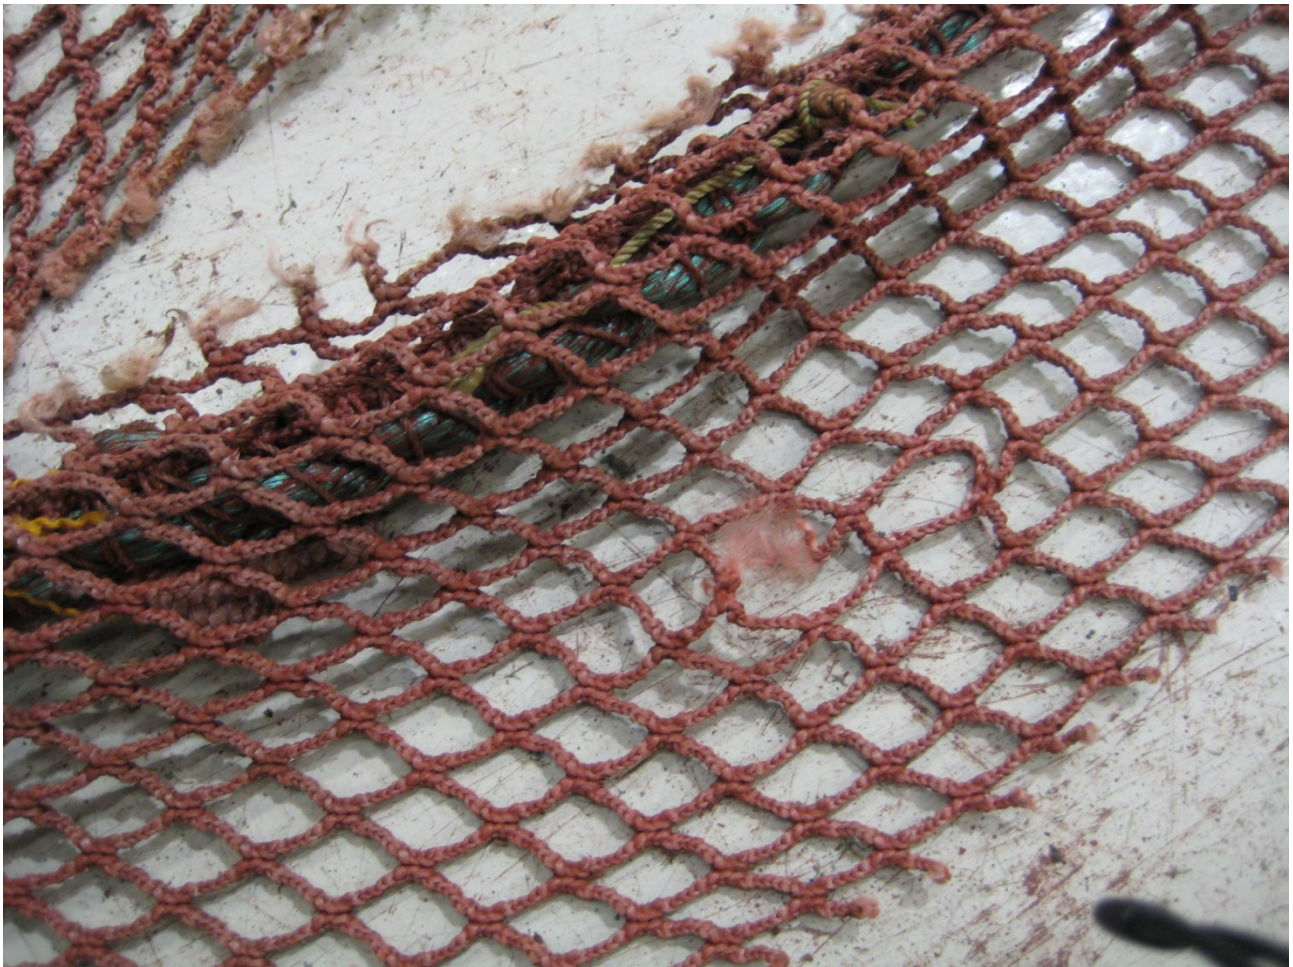
Utseende til bruddflatene i riftene var likt det man vil få ved en maskestyrketest (Figur 11): Det stakk ut lange, lyse og glatte filamentbunter, og bruddet inntraff typisk i nærheten av en knute. Dette antyder at skaden kan ha oppstått som følge av overbelastning i strekk i tråden, noe som generelt kan inntreffe dersom noe hekter i tråden (tilsvarende krok i maskestyrketest) eller ved kraftig strekk over notlinet. Skadene kan også skyldes at skarpe kanter og utstikkere på for eksempel kjetting kan ha hektet eller skjært i notlinet (typisk for småskader i Figur 10). Kjetting kan ha skarpe utstikkere for eksempel fra galvanisering, som følge av rustskader eller hard begroing som kan skjære hull i notlin. Tydelig gnagslitasje på notlinet kan bety at notlinet var svekket i noen grad før det ble overbelastet.

Figur 11: Bruddflatene i riftene ligner på skaden man får ved maskestyrtetst (tatt midt i bildet).
