RAPPORT GRØN KONSESJON

SF-SU 38

LOKALITET BUKKHOLMEN (11721)

SULEFISK AS

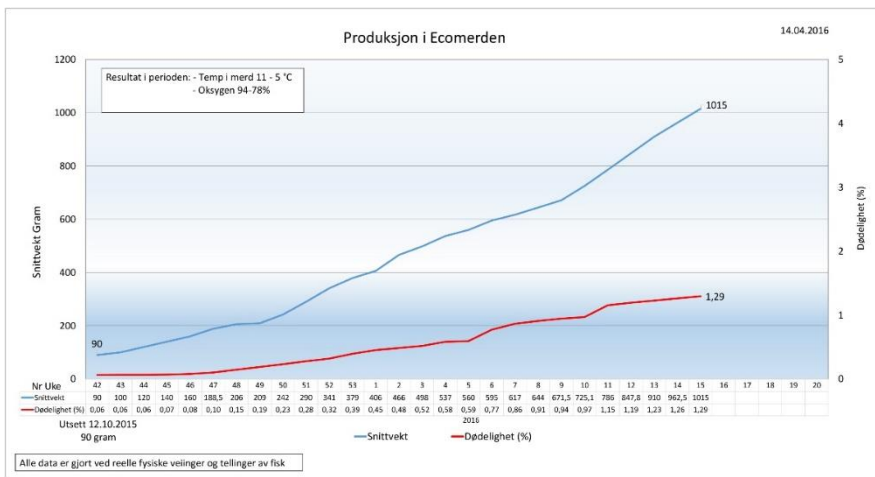
1: Diagrammet viser snittvekt i gram og dødelighet i % i Ecomerden for generasjon Haust 2015.

Ved fyrste utsett haust 2015 vart det ikkje tilsett oksygen i vasstilførselen frå byrjinga av produksjonen. Dette då vi vurderte oksygenmetninga i vatnet som god nok. Referansen vår var oksygenondane inni merda samanlikna med kameramålingar i dei opne merdane våre. Det låg då på mellom 70 og 80 % i Ecomerden og vi meinte dette var bra.

Fisken vart visuelt kontrollert frå merdekanten (Kamera i Ecomerden vart installert i midten av mars 2016) og vi registrerte at fisken viste teikn til noko stressa åtferd. Den respirerte hurtigare enn fisken i dei opne merdane og samla seg meir punktvis rundt dyserøyra der det friskaste vatnet kom inn. Då vi registrerte dette begynte vi gradvis å auke oksygenivået ved å tilsette oksygen på alle pumper. Vi såg raskt forbetring ved at fisken gjekk rolegare og fordelte seg meir jamt ut over heile merda. Vi enda opp med å ha ein oksygenmetning på mellom 90 og 100% på den sonden som låg nærast utløpet.

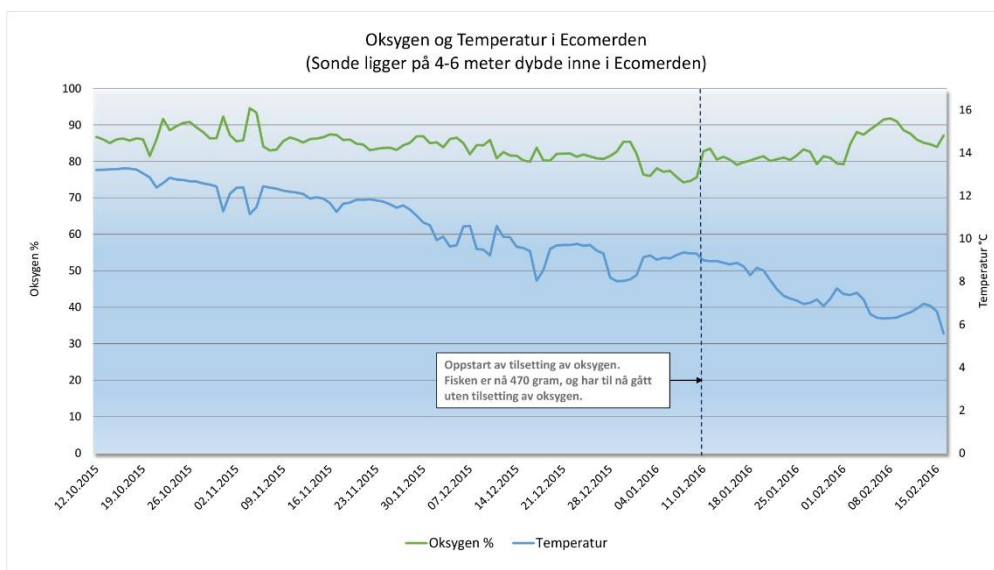
2: Diagrammet viser utvikling av oksygen i forhold til temperatur i Ecomerden for generasjon H 15.

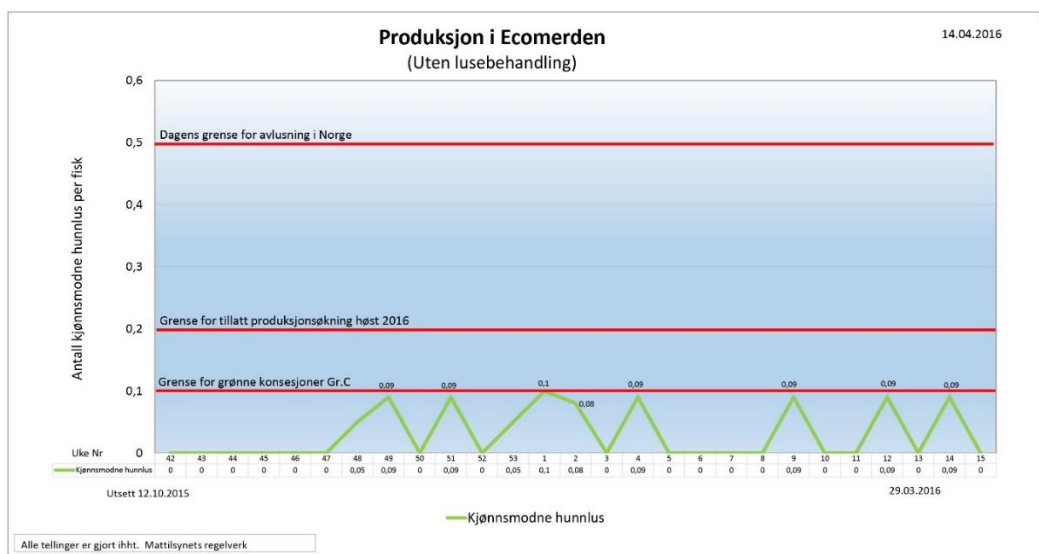
3: Diagrammet viser utvikling av antal kjønnsmodne hunnlus per fisk for generasjon Haust 2105 i forhold grenser for avlusning.

Lusetala har variert og det har vore mest skottelus og lus på større lusestadie. Eit stykke ut i produksjonen vart et registrert meir varierende påslag av lus. Det viste seg ved førebuing til utsett haust 2016 at ein stor del av det eine inntaksrøret hadde gått av ved første flens ved 8 meter djupne.

Dette innebar at ved generasjon haust 2015 har det delvis vorte pumpa inn vatn ved langt grunnare vatn enn 27 meter. Dette har mest truleg medført at det har vorte pumpa lus inn i merda og at dette er grunnlaget for lusepåslag i Ecomerden. Dette kan også sannsynleggjerast gjennom registrering av mest vaksne lus som kan tyde på lite resmitte i merda. Nytt inntaksrør er sett på og alle alt inntak av sjøvatn skjer no på 27 meters djup. Generasjon haust 2016 viser tydeleg lågare lusepåslag enn haust 2015.

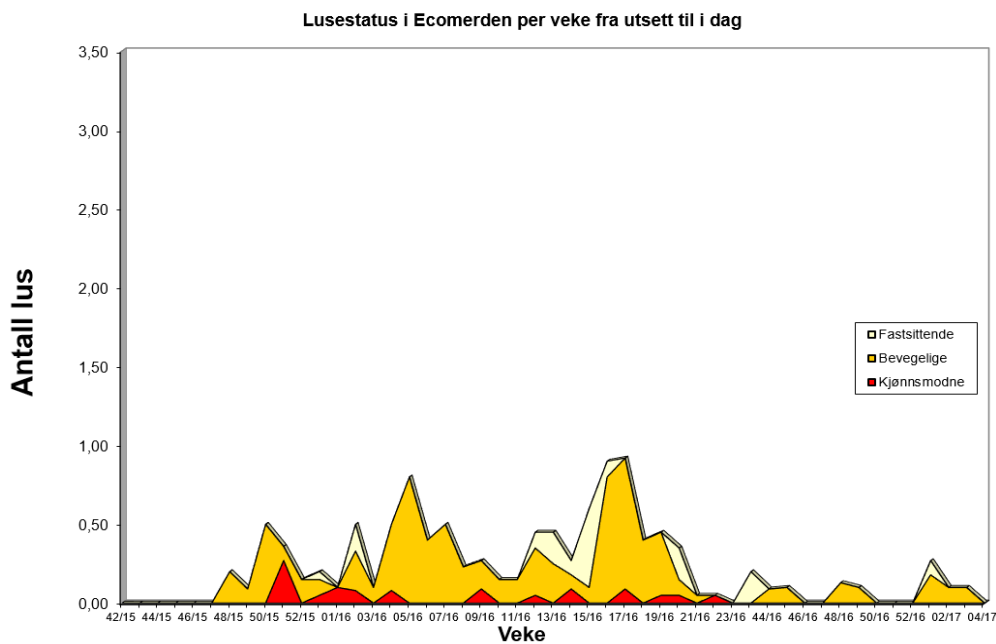
4 Diagrammet viser fordeling av kjønnsmodne, beveglige og fastsittande lus i Ecomerden for generasjon H15 og H16. Generasjon H15 vart utslakta i veke 23/16. Utsett av generasjon H16 var i veke 42/16. Telling av lus er i samsvar med myndighetenes krav.
